Rete gas naturale

Metanord SA

Danneggiamento condotta del 10.04.2017

Danneggiamento condotta gas del 10.04.2017

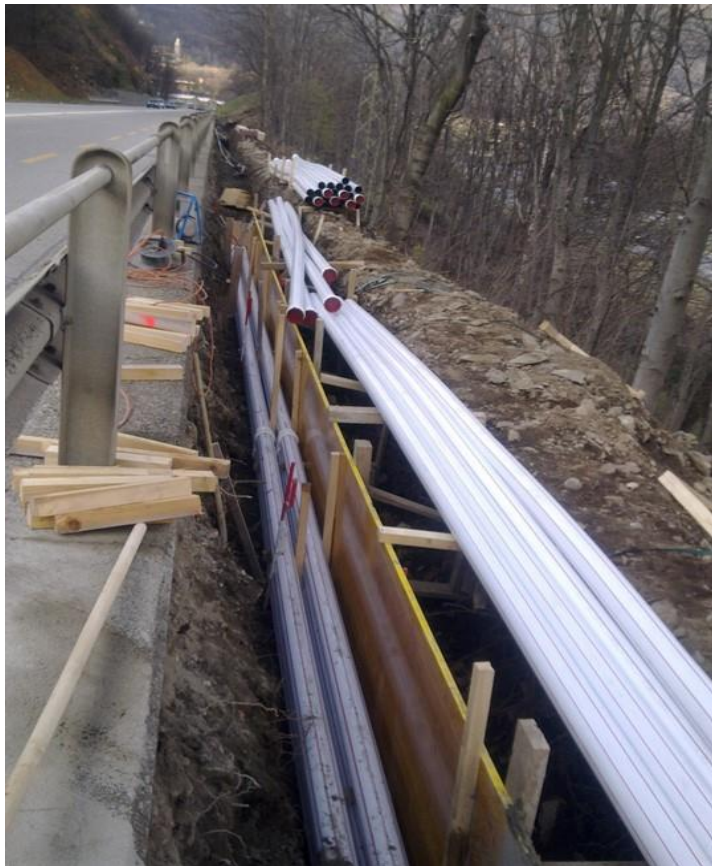
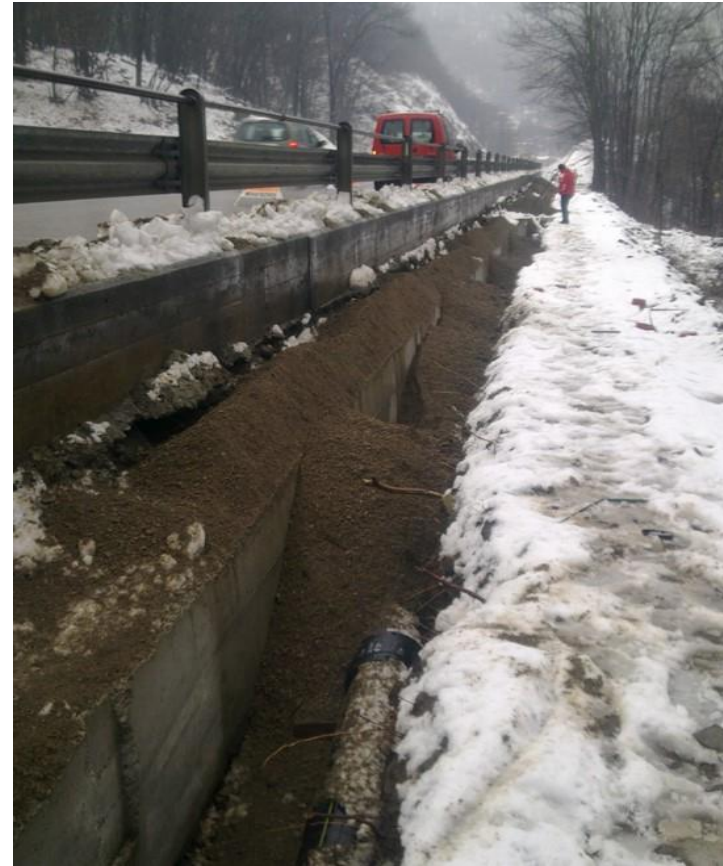
Posa della condotta del gas a Sigirino. (PEHD, DE 225 mm)

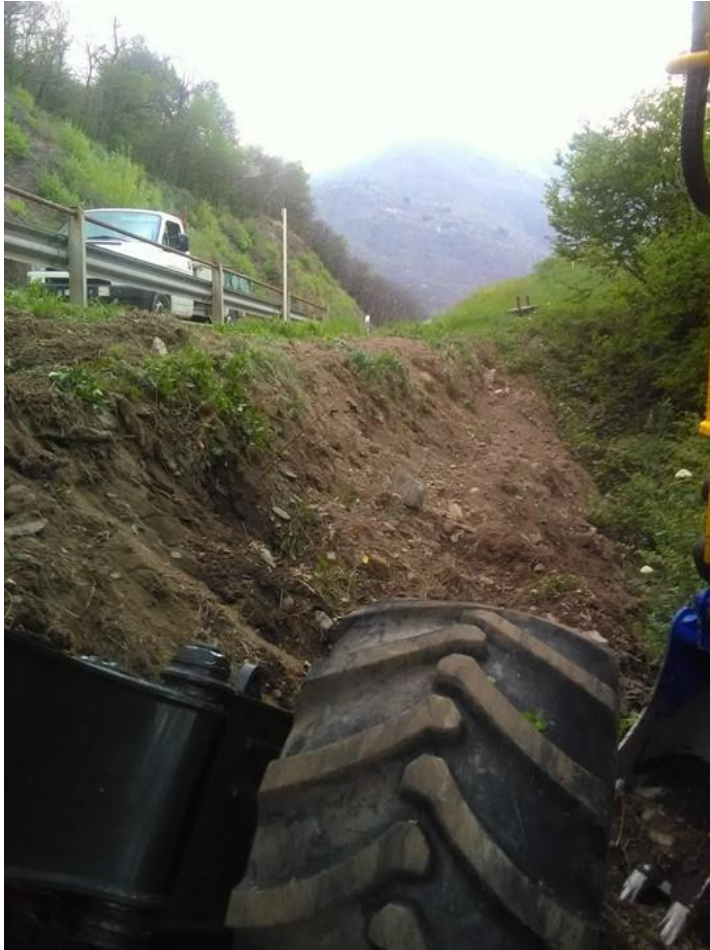
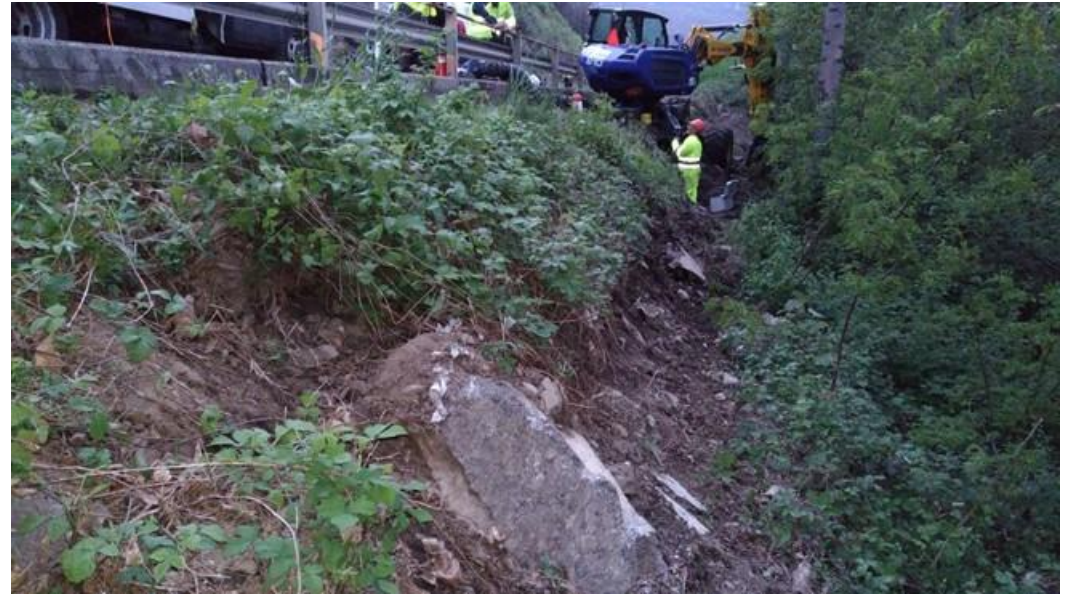
Il 10 aprile 2017 alle ore 14:00 un mezzo meccanico (ragno) danneggia la condotta del gas.

Effetti passaggio mezzo meccanico

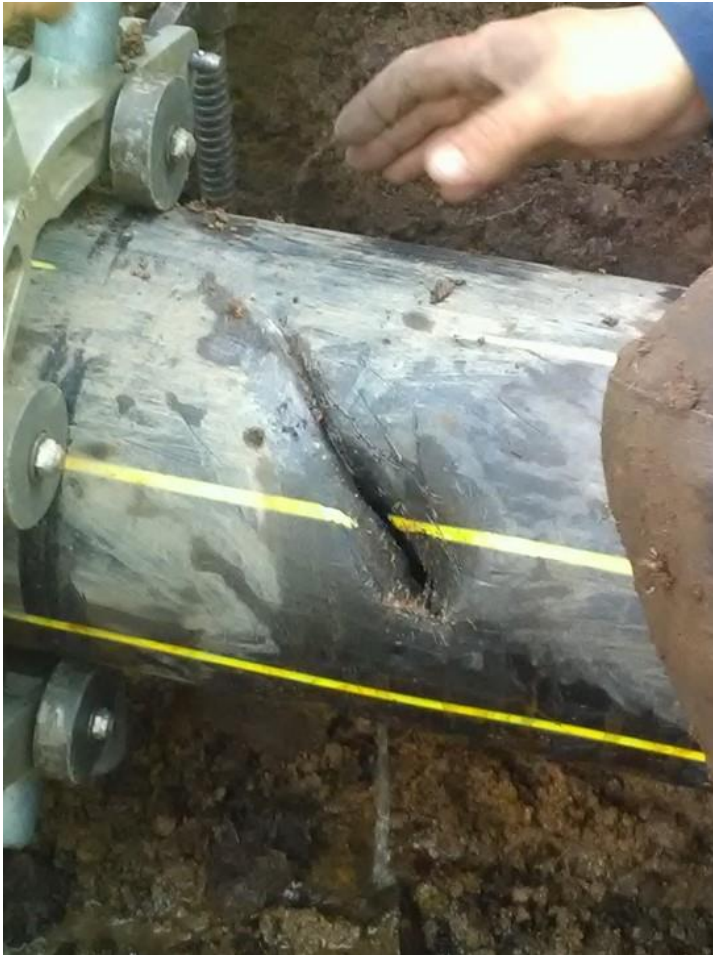
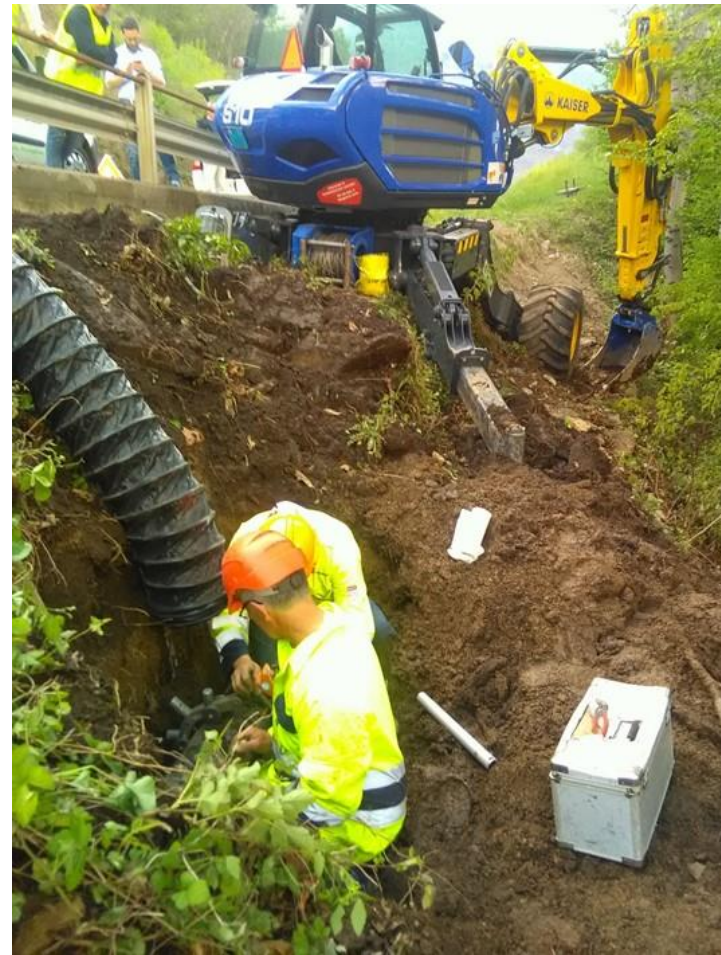
Un'impresa stava eseguendo dei lavori a Sigirino in prossimità della condotta del gas di Media Pressione (4.5 bar) e ha danneggiato il tubo del gas provocandone la fuoriuscita.

Danneggiamento condotta

I tecnici di Metanord chiudono le valvole del gas a monte e a valle della perdita per fermare la fuoriuscita di gas e procedere con la riparazione della condotta.

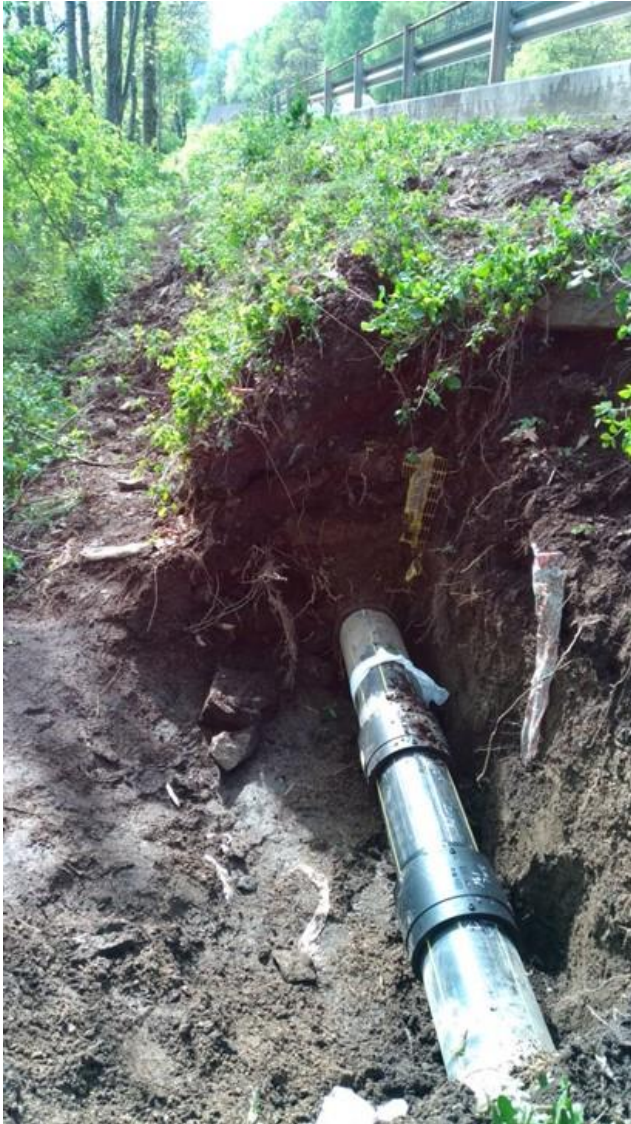
Condotta riparata

Al termine delle operazioni di riparazione si procede con il controllo di tenuta e spurgo.

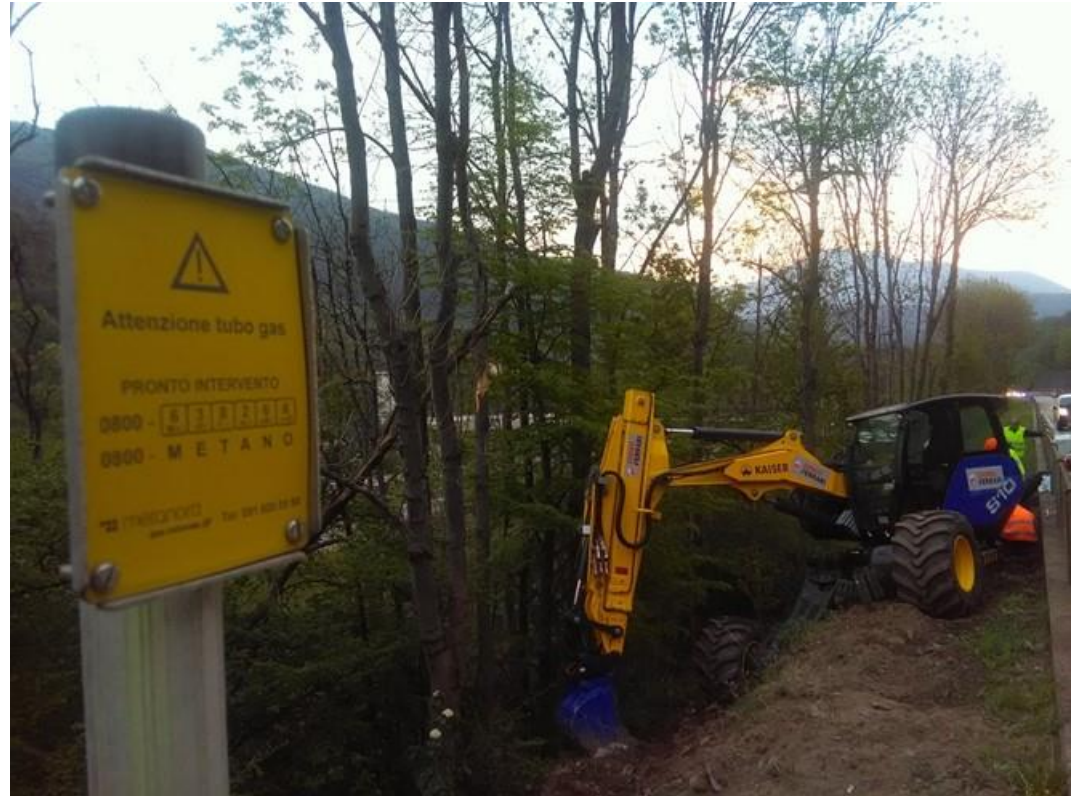
Cartello «Attenzione tubo gas»
