Rete gas naturale

Metanord SA

Danneggiamento condotta del 10.04.2017

Danneggiamento condotta gas del 10.04.2017

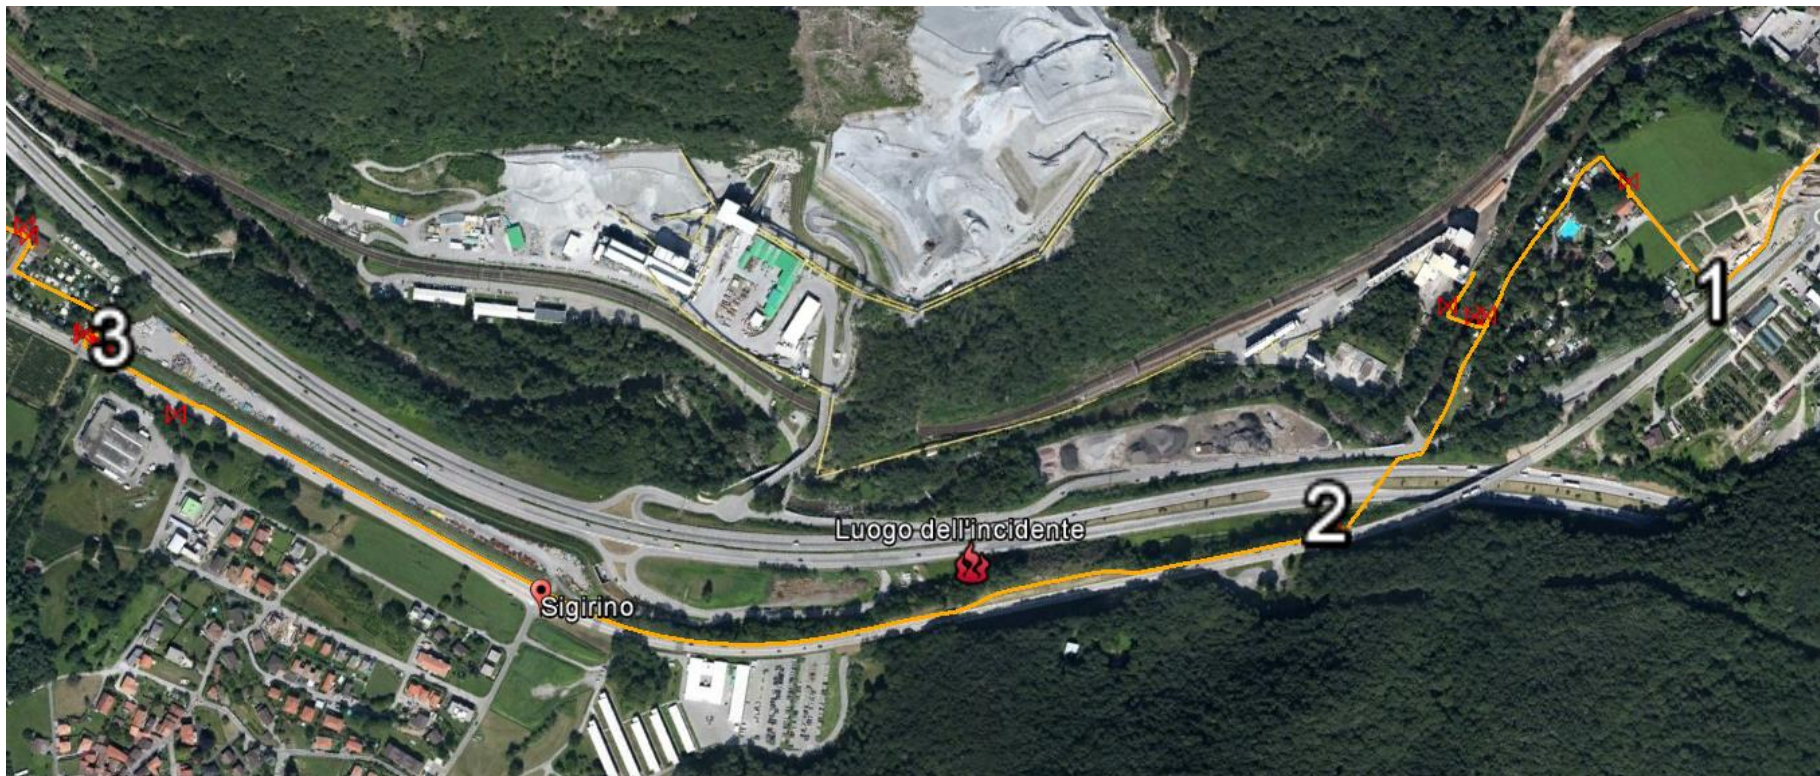
Un'impresa stava eseguendo dei lavori a Sigirino in prossimità della condotta del gas di Media Pressione (4.5 bar) e ha danneggiato il tubo del gas provocandone la fuoriuscita.

Veduta aerea dell'area con il luogo dell'incidente
